INFORME EUROPEO DE EVALUACIÓN DE TÚNELES “EUROTAP 2008”

El túnel de la Loma de Bas, en Murcia, es el Mejor Túnel de España en 2008

Contenidos del informe EuroTAP 2008

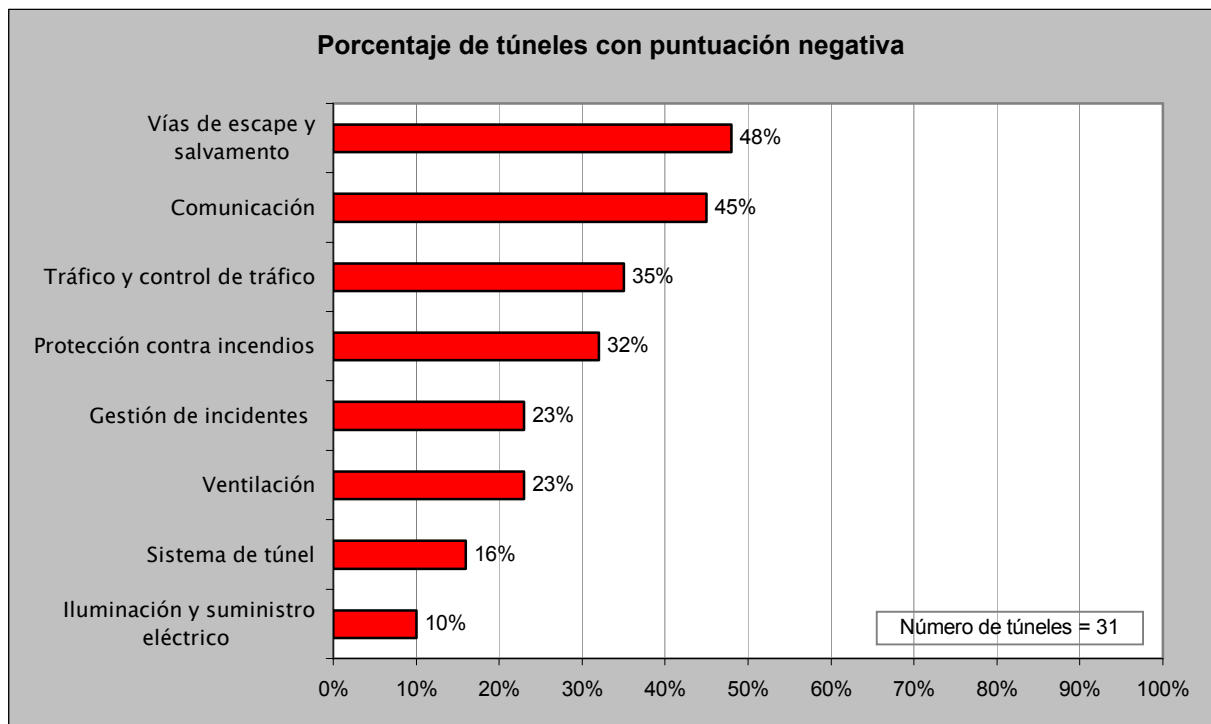
Tabla 1. Porcentaje de túneles en relación con la puntuación negativa por apartados

En el apartado de notas negativas, el mayor porcentaje de resultados con peor valor son los referentes a las vías de escape y salvamento, seguidas de las comunicaciones. Por el contrario, tan solo 1 de cada 10 túneles observó datos negativos en el apartado referente a la iluminación y el suministro eléctrico

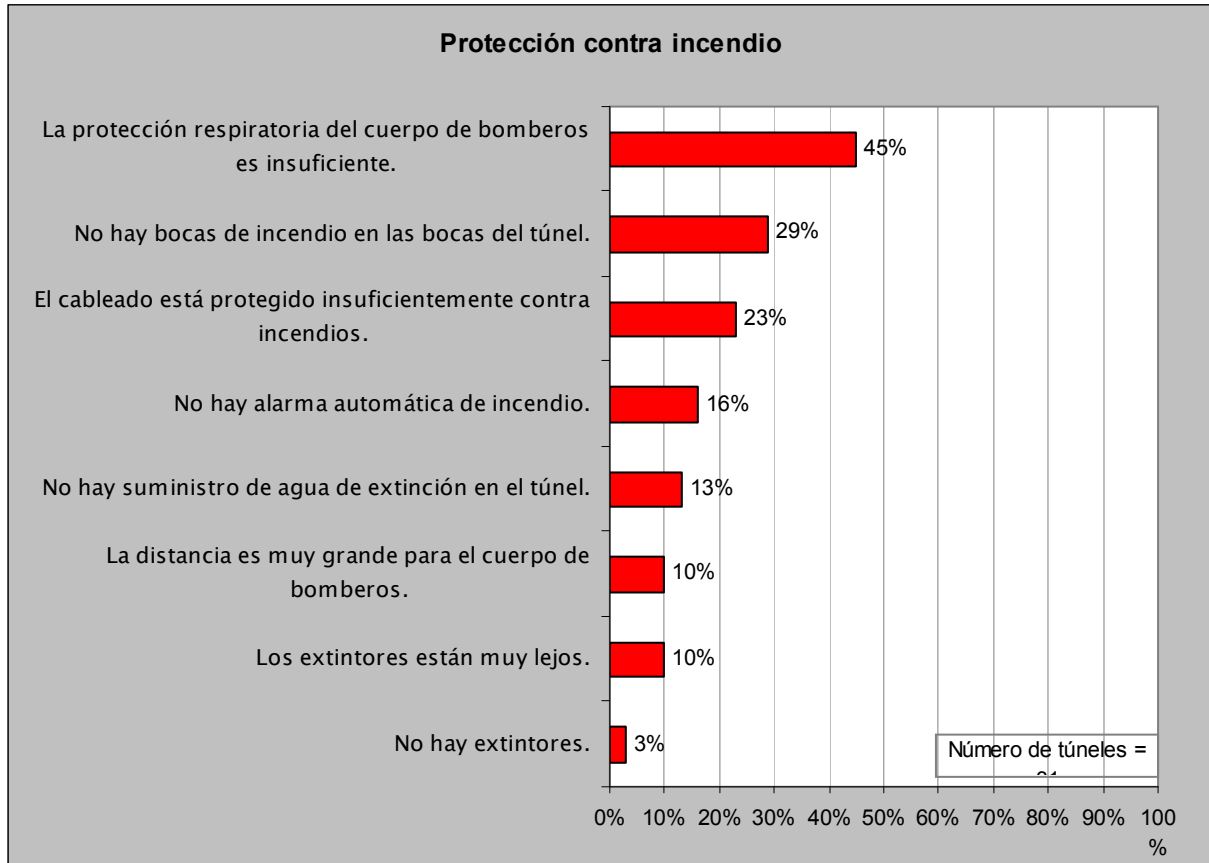
Tabla 4. Deficiencias encontradas en el apartado de Protección contra incendios.

Por último, se analizan los datos que se refieren a dos de los puntos más importantes del análisis de EuroTAP: los referidos a la protección contra incendios y el apartado de Tráfico y el control de la circulación, sumando entre estos apartados el 35% de la valoración total de los túneles. En el primero de los casos, el referido a la Protección contra incendios, la principal carencia se centra en la falta de medios respiratorios por parte de las brigadas de bomberos, lo que limita la acción contra el fuego y el humo en caso de incendio en el interior del túnel. En el apartado de Tráfico y control de la Circulación, un túnel de cada cuatro no tenía barreras ni paneles informativos en las bocas de los túneles, lo que impide informar a tiempo a los conductores.

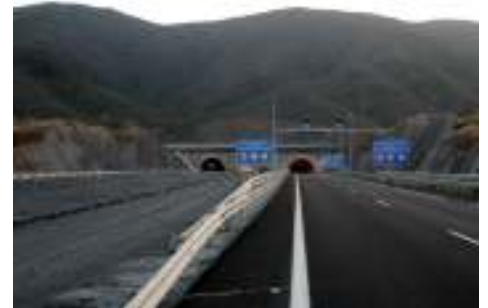
**Evaluación global: Muy Satisfactorio
Mejor Túnel de España 2008**

Ubicación:	España, cerca de Águilas AP 7 entre Cartagena y Vera
Entrada en servicio:	2007
Longitud:	1.797 m
Nivel de altura de las bocas:	270 / 270 m sobre el nivel del mar
Número de tubos:	2 / tráfico unidireccional
Límite de velocidad:	80 km/h
Vehículos por día:	2.760
Porcentaje de vehículos pesados:	12,2 %
Averías / accidentes / incendios:	0 / 0 / 0
Riesgo:	bajo

- 😊 Dos tubos con conexiones transversales como vías adicionales de escape y rescate cada 360 metros, y semáforos y barreras delante de las bocas del túnel.

- 😊 Teléfonos de emergencia y extintores cada 125 metros.
- 😊 Señales túnel para indicar dirección de escape y distancia de salida más próxima.
- 😊 El humo y el calor no pueden penetrar en las vías de escape hacia el exterior; puertas suficientemente ignífugas.

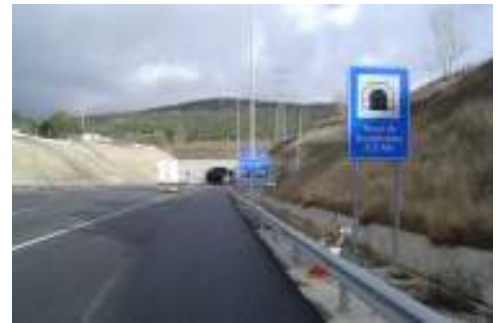
Evaluación global: **Muy Satisfactorio**

Ubicación:	España, cerca de Guadarrama AP 6 entre Madrid y A Coruña
Entrada en servicio:	2007 (inspección del nuevo túnel)
Longitud:	3.148 m
Nivel de altura de las bocas:	1.275 / 1.229 m sobre el nivel del mar
Número de tubos:	1 / tráfico unidireccional
Límite de velocidad:	100 km/h
Vehículos por día:	21.995
Porcentaje de vehículos pesados:	14,3 %
Averías / accidentes / incendios:	10 / 2 / 0
Riesgo:	medio

- 😊 Un solo tubo con tráfico unidireccional (el túnel comprende un total de tres tubos con tráfico unidireccional; se inspeccionó sólo el tubo más nuevo).
- 😊 Semáforos y barreras delante de las bocas.
- 😊 Radio tráfico en todo el túnel; el operador puede emitir mensajes.
- 😊 Sistema de videovigilancia permanente.
- 😊 Detección automática de incidencias de tráfico, así como de la utilización de zonas para averías, teléfonos de emergencia o extintores.
- 😊 Hay zonas para averías cada 750 metros.
- 😊 Teléfonos de emergencia, protegidos contra el ruido, y extintores cada 125 metros.
- 😊 Salidas de emergencia cada 400 metros.
- 😊 Señales en el túnel para indicar la dirección de escape y la distancia hasta la salida más próxima.
- 😊 El humo y el calor no pueden penetrar en las vías de escape hacia el exterior; puertas suficientemente ignífugas.
- 😊 Sistema automático de alarma de incendio.

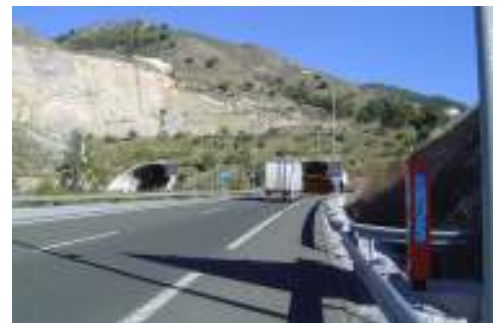
Evaluación global: **satisfactorio**

Ubicación:	España, cerca de Nerja A 7 entre Cádiz y Barcelona
Entrada en servicio:	2000
Longitud:	968 m
Nivel de altura de los portales:	133 / 151 m sobre el nivel del mar
Número de tubos:	2 / Tráfico unidireccional
Límite de velocidad:	80 km/h
Vehículos por día:	16.253
Porcentaje de vehículos pesados:	10,3 %
Averías / Accidentes / Incendios en 2006:	8 / 4 / 0
Riesgo:	medio

- 😊 Dos tubos con conexiones transversales como vías adicionales de escape y rescate cada 370 metros.
- 😊 Semáforos y paneles informativos variables delante de las bocas.

- 😊 El humo y el calor no pueden penetrar en las vías de escape hacia el exterior; puertas suficientemente ignífugas.
- 😊 Sistema automático de aviso de incendio; en caso de incendio, activación automática de la ventilación.

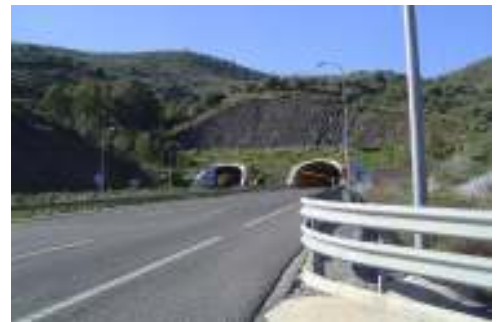
Evaluación global: **satisfactorio**

Ubicación:	España, cerca de Torrox A 7 entre Cádiz y Barcelona
Entrada en servicio:	2002
Longitud:	1.152 m
Nivel de altura de las bocas:	159 / 128 m sobre el nivel del mar
Número de tubos:	2 / tráfico unidireccional
Límite de velocidad:	80 km/h
Vehículos por día:	16.253
Porcentaje de vehículos pesados:	10,3 %
Averías / accidentes / incendios:	8 / 3 / 0
Riesgo:	medio

- 😊 2 tubos con conexiones transversales como vías de escape y rescate cada 410 m.
- 😊 Semáforos y paneles informativos variables delante de las bocas del túnel.

- 😊 Teléfonos de emergencia y extintores cada 192 metros.
- 😊 Señales en el túnel para indicar dirección de escape y salida más próxima.
- 😊 El humo y el calor no pueden penetrar en las vías de escape hacia el exterior; puertas suficientemente ignífugas.

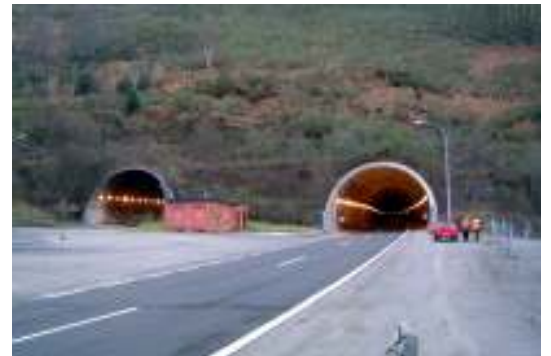
Evaluación global: **insatisfactorio**

Ubicación:	España, cerca de Pola de Lena AP 66 entre Oviedo y León
Entrada en servicio:	tubo oeste en 1983 / tubo este en 1991
Longitud:	1.453 m
Nivel de altura de las bocas:	1.050 / 1.100 m sobre el nivel del mar
Número de tubos:	2 / tráfico unidireccional
Límite de velocidad:	100 km/h
Vehículos por día:	11.000
Porcentaje de vehículos pesados:	15,9 %
Averías / accidentes / incendios:	95 / 12 / 0
Riesgo:	medio

- 😊 Dos tubos con tráfico unidireccional.
- 😊 Semáforos y barreras delante de las bocas.
- 😊 Sistema de videovigilancia permanente.
- 😊 Hay zonas para averías cada 130 metros en uno de los tubos, en tanto que existe un carril de emergencia a todo lo largo del otro tubo.

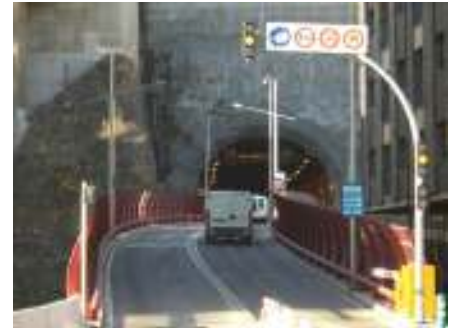
Información **sobre el MEJOR túnel EuroTAP 2008: túnel de Pont Pla (Andorra)**
El mejor resultado

Ubicación:	Andorra, en Andorra la Vella CG 3
Entrada en servicio:	2006
Longitud:	1.260 m
Nivel de altura de las bocas:	1.026 / 1.070 m sobre el nivel del mar
Número de tubos:	1 / tráfico bidireccional
Límite de velocidad:	60 km/h
Vehículos por día:	12.860
Porcentaje de vehículos pesados:	0 %
Averías / accidentes / incendios:	60 / 0 / 0
Riesgo:	bajo

- 😊 No se permite el transporte de materias peligrosas a través del túnel.
- 😊 Semáforos y barreras delante de las bocas.
- 😊 Radio tráfico en todo el túnel; el operador puede emitir mensajes.

- 😊 Señales en el túnel para indicar la dirección de escape y la distancia hasta la salida más próxima.
- 😊 El humo y el calor no pueden penetrar en las vías de escape hacia el exterior; puertas suficientemente ignífugas.

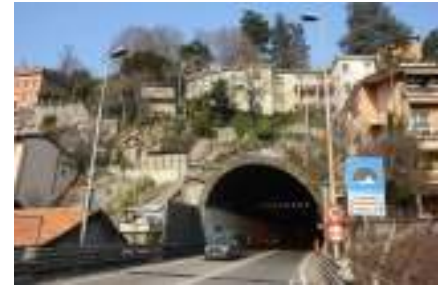
Evaluación global: muy insatisfactorio
El peor resultado

Ubicación:	Italia, cerca de Cernobbio SS 340 entre Cernobbio y Confine di Stato
Entrada en servicio:	1983
Longitud:	2.400 m
Nivel de altura de las bocas:	202 / 248 m sobre el nivel del mar
Número de tubos:	1 / tráfico bidireccional
Límite de velocidad:	70 kph
Vehículos por día:	18.000
Porcentaje de vehículos pesados:	15 %
Averías / accidentes / incendios:	2 / 1 / 0
Riesgo:	medio

- 😊 No se permite transportar materias peligrosas a través del túnel.
- 😊 Hay zonas para averías cada 700 metros.
- 😊 Existe una salida de emergencia.
- 😊 La vía de rescate para los vehículos del servicio de emergencia está a unos 1.800 metros de las bocas del túnel.
